龙华区福城街道康旭工业区城市更新项目

## 土壤环境调查评估报告

编制单位：深圳市境熙环境科技有限公司

2018年5月

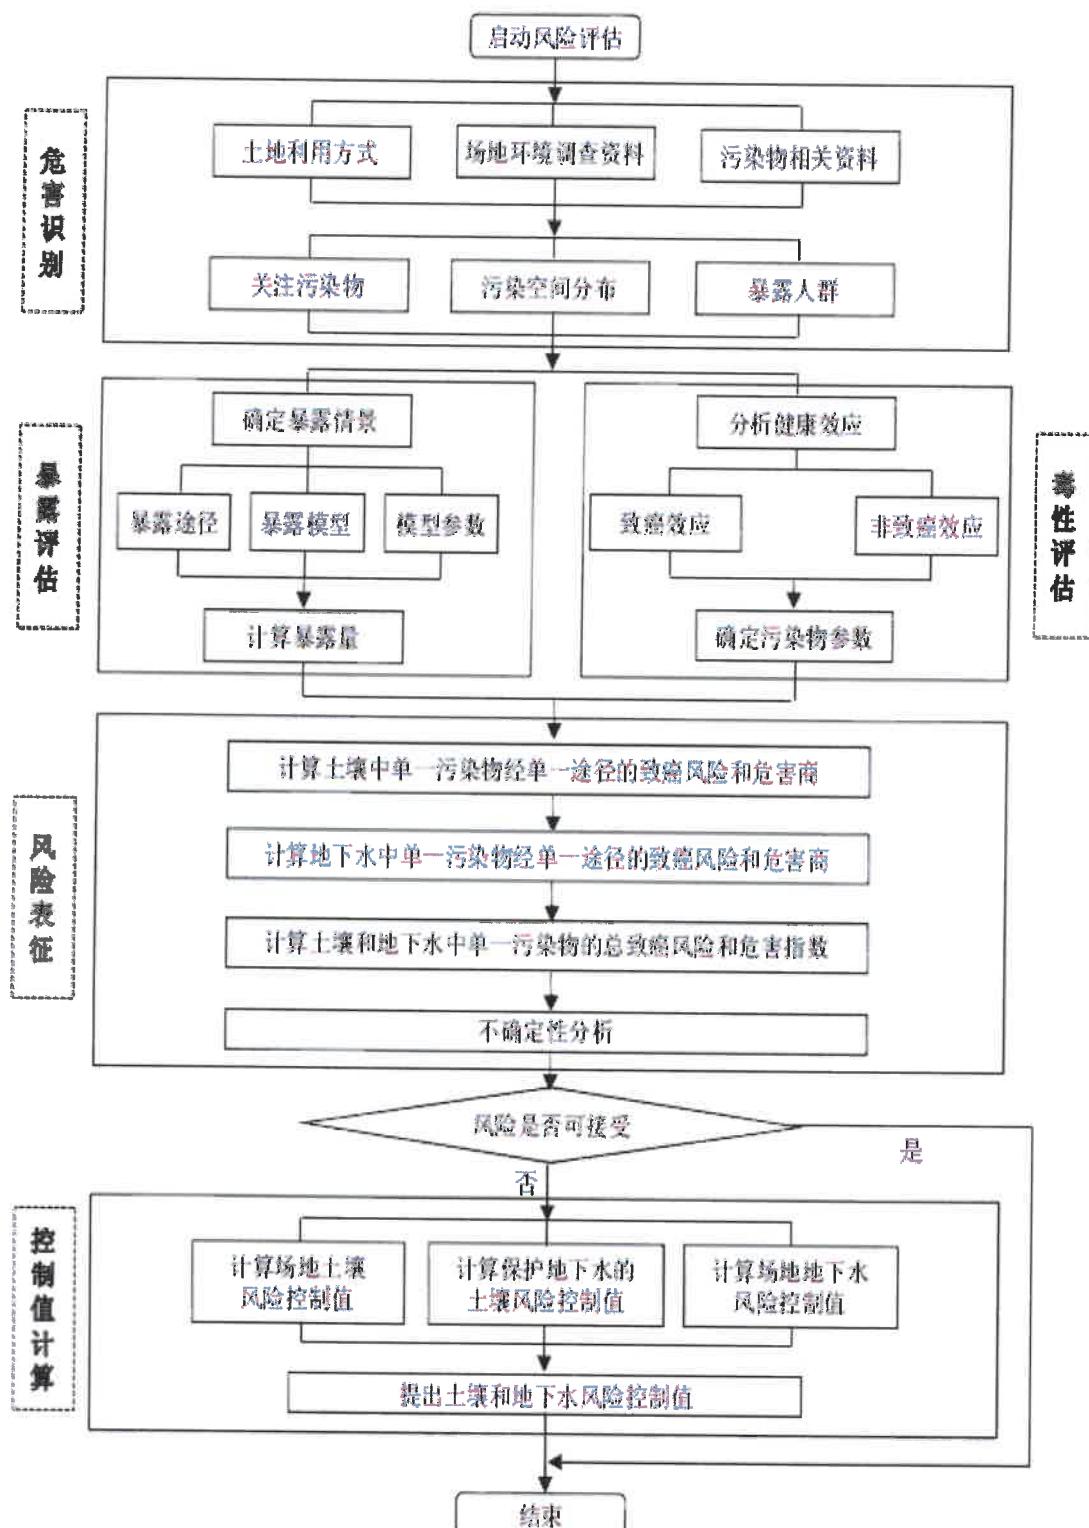
图1.5-2 污染场地风险评估程序与内容

按照《场地环境调查技术导则》(HJ25.1-2014)、《场地环境监测技术导则》(HJ25.2-2014) 和《污染场地风险评估技术导则》(HJ25.3-2014) 等技术导则的要求，场地环境调查与风险评价的技术路线见图 1.5-1 和图 1.5-2。

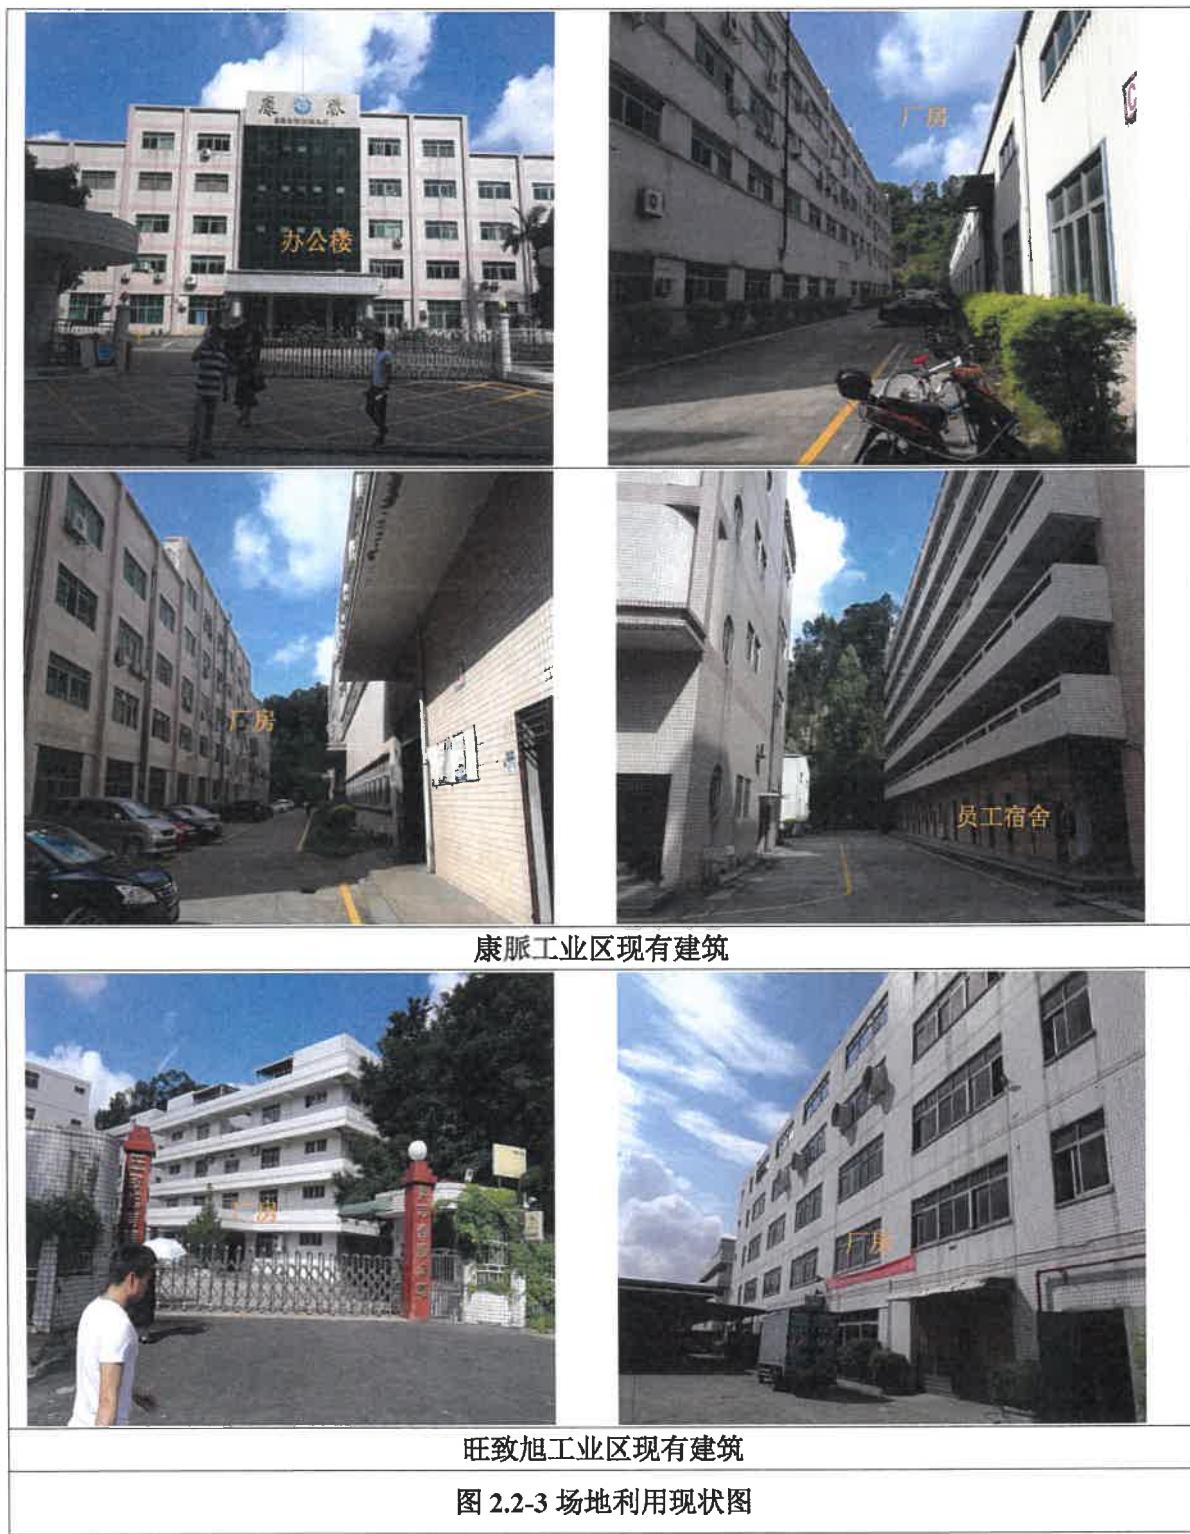
工)、深圳市罗保盛建材有限公司(建筑钢材等加工)、深圳市易容达科技有限公司(电子)、深圳市科创捷自动化精密设备有限公司(触摸屏)、深圳市亮影科技有限公司(数码相机)、深圳市金力通科技有限公司(摄像头等监控器设备)，上述公司虽然生产在继续，但受市场、订单、技术、电力供应等因素的影响，处于半停工状态。现场踏勘发现情况如图 2.2-3 所示。

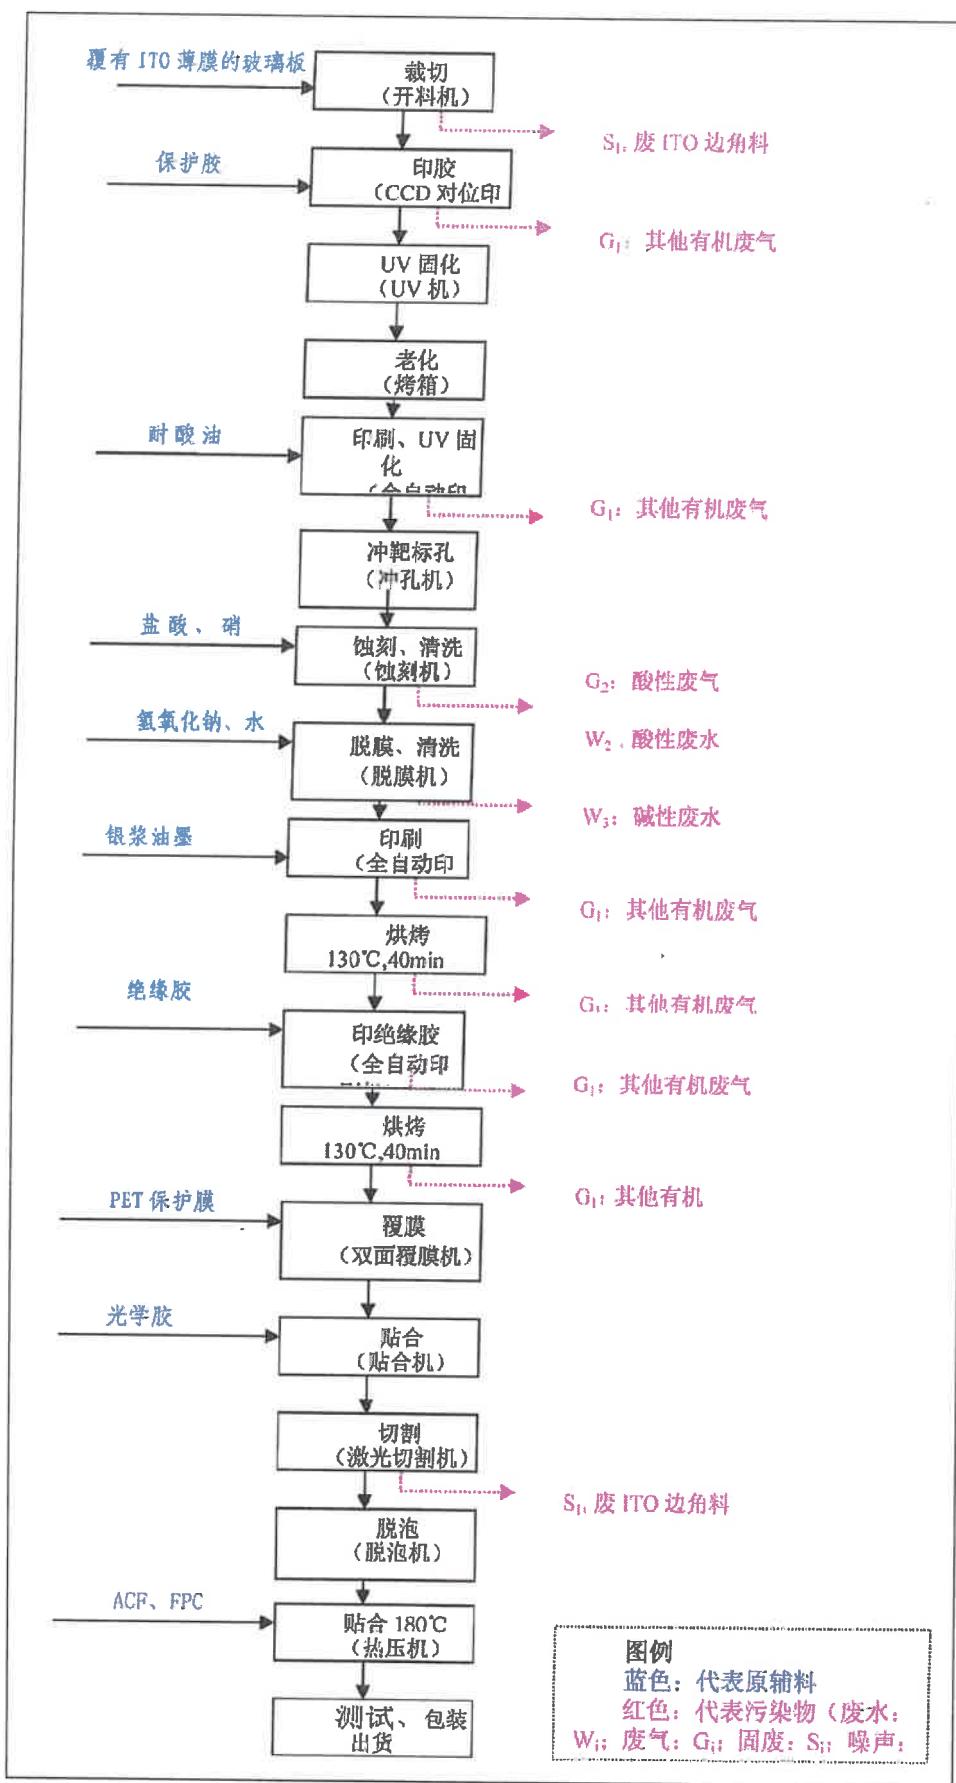
入驻企业主要工艺流程见图 3.1-1：

均匀分布其中的粘性高分子薄膜，它的异方向性表现在热压后，在膜厚方向接触并且导通，在膜的方向绝缘。**FPC邦定：**即柔性线路板，以ACF为导通介质，利用贴合机压力、加热的形式把FPC邦定在玻璃上。FPC邦定利用ACF的异方向导电性，实现玻璃上电极与FPC线路的导通。邦定过程利用压力和脉冲加热的形式进行连接，不需要使用普通的焊锡工艺。**(16) 出货：**进行外包装后即可储存于仓库中待出货。

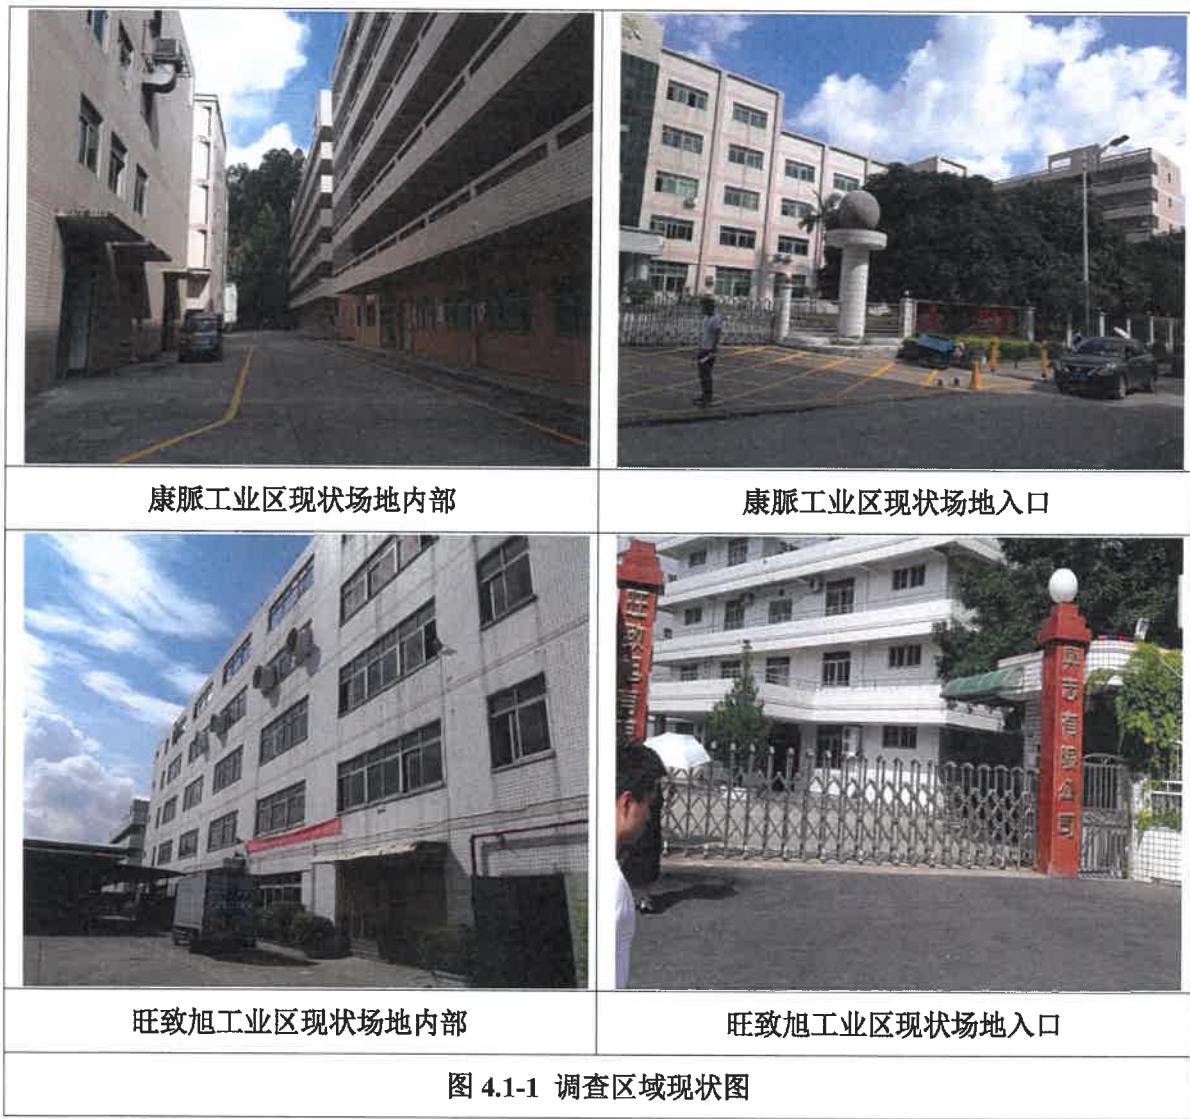
（1）场地内建筑物均未拆除，厂区道路均为水泥路面，水泥路面厚度约 10-30cm，场地内无异味、污迹、腐蚀痕迹。

场区现状照片如下：

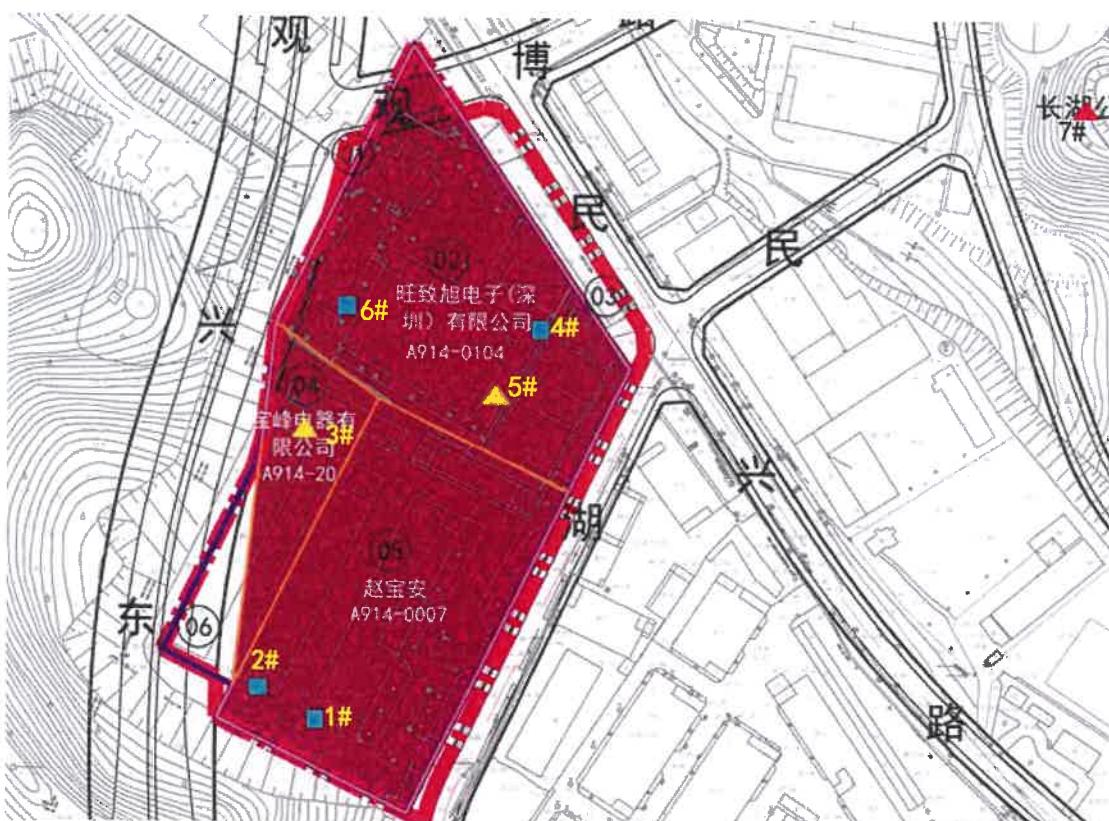
图 6.3-1 监测布点图      图例：■ 土壤监测点；▲ 地下水和土壤监测点。

采样深度按土壤分层进行划分，尽量采集土壤颜色异常的土壤区段，以保证采集具有代表性的土壤样品。其中 7#为对照点，位于东北侧的长湖公园附近，采样布点图见图 6.3-1。

①设 3 口监测井，场界地下水上游至少设 1 口监测井，疑似污染地点设 1 口监测井；②为了解污染物在土壤和地下水中的迁移情况，考虑将地下水监测井点与土壤采样点合并；③需在潜在重点关注区域布设监测井，以判断地下水是否存在污染及污染情况；④监测井深度及筛管位置应根据场地水文地质情况确定。采样布点图见图 6.3-1，其中 7#为对照监测井。
